# RESTAURACIÓN INTERIOR DEL PALACIO LAMUZA

RESTAURACIÓN CIENTÍFICA DE ESPACIOS INTERIORES. MEJORA DE ACCESIBILIDAD. ASCENSOR EN EL EUSKALTEGI. AUMENTAR LA FUNCIÓN DEL JARDÍN COMO ELEMENTO DE RELACIÓN CIUDADANA Y COMUNICACIÓN.

# RESTAURACIÓN INTERIOR Y MEJORA DE ACCESIBILIDAD DEL PALACIO LAMUZA

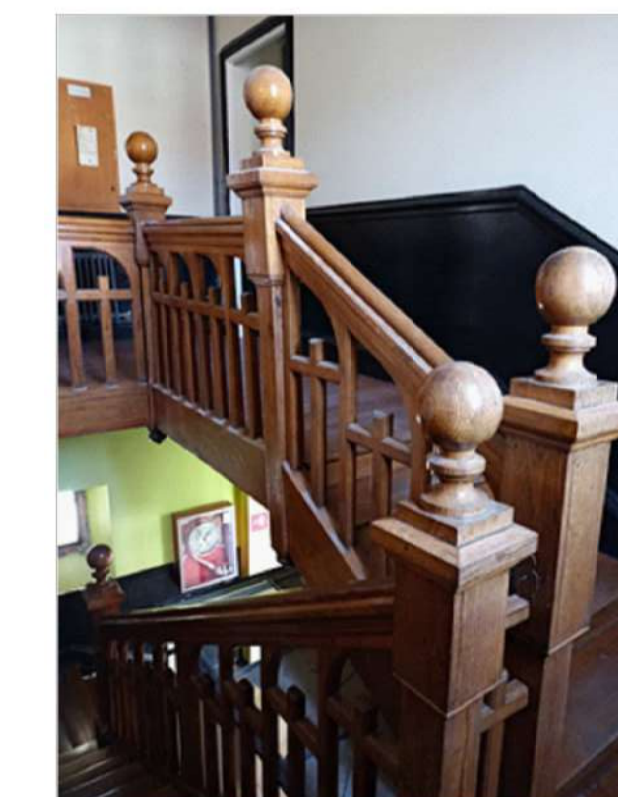
MUESTRA DE ESCALERAS ORIGINALES OBJETO DE RESTAURACIÓN

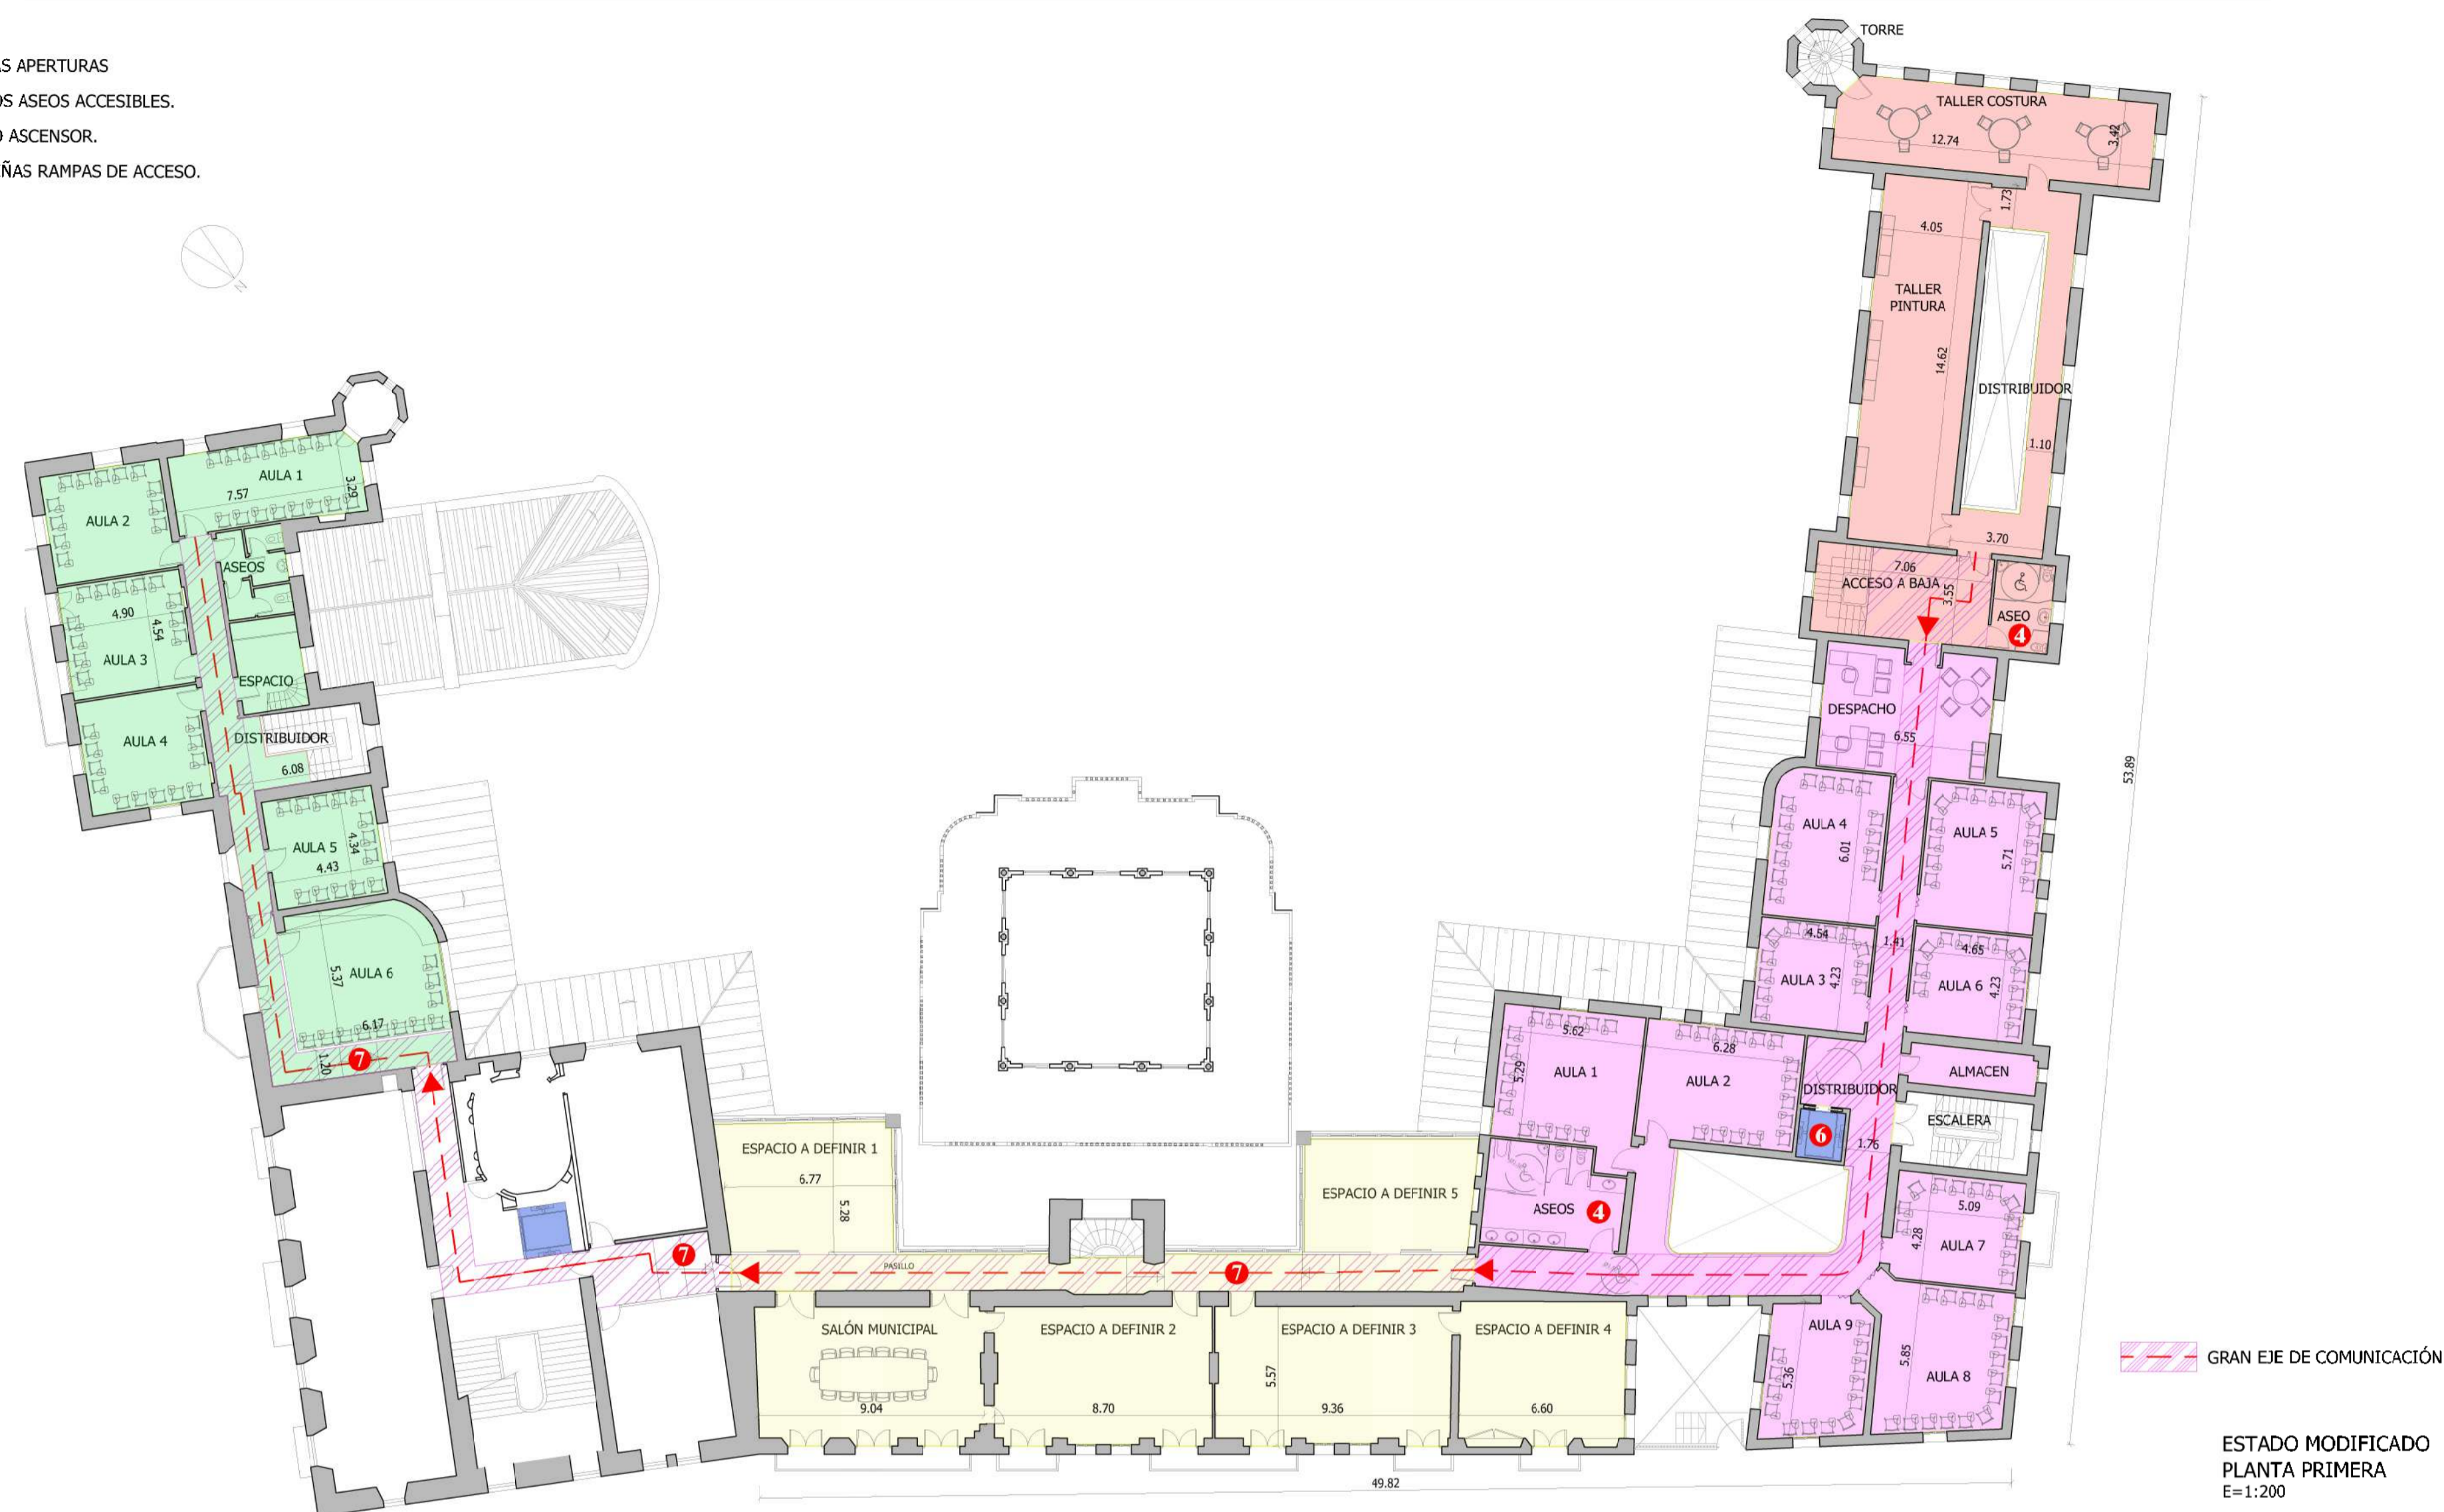
- ▲ NUEVAS APERTURAS
- 4 NUEVOS ASEOS ACCESIBLES.
- 6 NUEVO ASCENSOR.
- 7 PEQUEÑAS RAMPA DE ACCESO.

ALA ESTE - AULAS		ALA NORTE - ESPACIOS MUNICIPALES		ALA OESTE - EUSKALTEGI		ALA OESTE TALLERES											
DISTRIBUIDOR	37.97 m <sup>2</sup>	AULA 5	19.21 m <sup>2</sup>	PASILLO	41.94 m <sup>2</sup>	ESPACIO A DEFINIR 3	50.95 m <sup>2</sup>	DISTRIBUIDOR	65.81 m <sup>2</sup>	AULA 4	26.87 m <sup>2</sup>	AULA 9	21.91 m <sup>2</sup>	ACCESO A BAJA	17.18 m <sup>2</sup>	TALLER COSTURA	43.33 m <sup>2</sup>
AULA 1	24.08 m <sup>2</sup>	AULA 6	32.37 m <sup>2</sup>	SALON MUNICIPAL	48.68 m <sup>2</sup>	ESPACIO A DEFINIR 4	36.47 m <sup>2</sup>	ASEOS	21.05 m <sup>2</sup>	AULA 5	26.57 m <sup>2</sup>	AULA 10	30.90 m <sup>2</sup>	DISTRIBUIDOR	24.18 m <sup>2</sup>	ASEO	8.32 m <sup>2</sup>
AULA 2	21.04 m <sup>2</sup>	ESPACIO	9.59 m <sup>2</sup>	ESPACIO A DEFINIR 1	34.89 m <sup>2</sup>	ESPACIO A DEFINIR 5	30.06 m <sup>2</sup>	AULA 1	31.30 m <sup>2</sup>	AULA 6	19.69 m <sup>2</sup>	ALMACÉN	8.13 m <sup>2</sup>	TALLER PINTURA	59.49 m <sup>2</sup>	TORRE	4.06 m <sup>2</sup>

AULA 3	22.22 m <sup>2</sup>	ASEOS	9.27 m <sup>2</sup>	ESPACIO A DEFINIR 2	47.22 m <sup>2</sup>			AULA 2	29.55 m <sup>2</sup>	AULA 7	21.78 m <sup>2</sup>						
AULA 4	22.26 m <sup>2</sup>							AULA 3	19.14 m <sup>2</sup>	AULA 8	31.28 m <sup>2</sup>

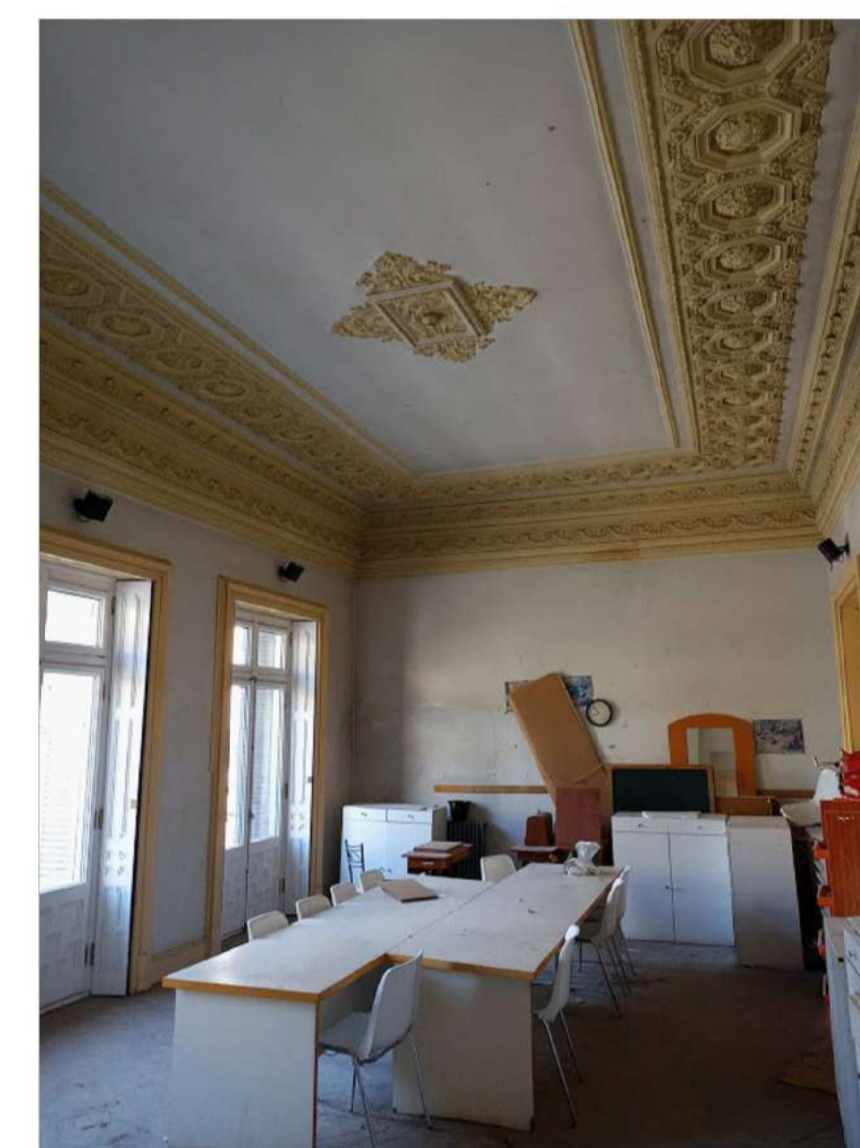
ALA NORTE. RESTAURACIÓN INTERIOR. SALÓN PRINCIPAL

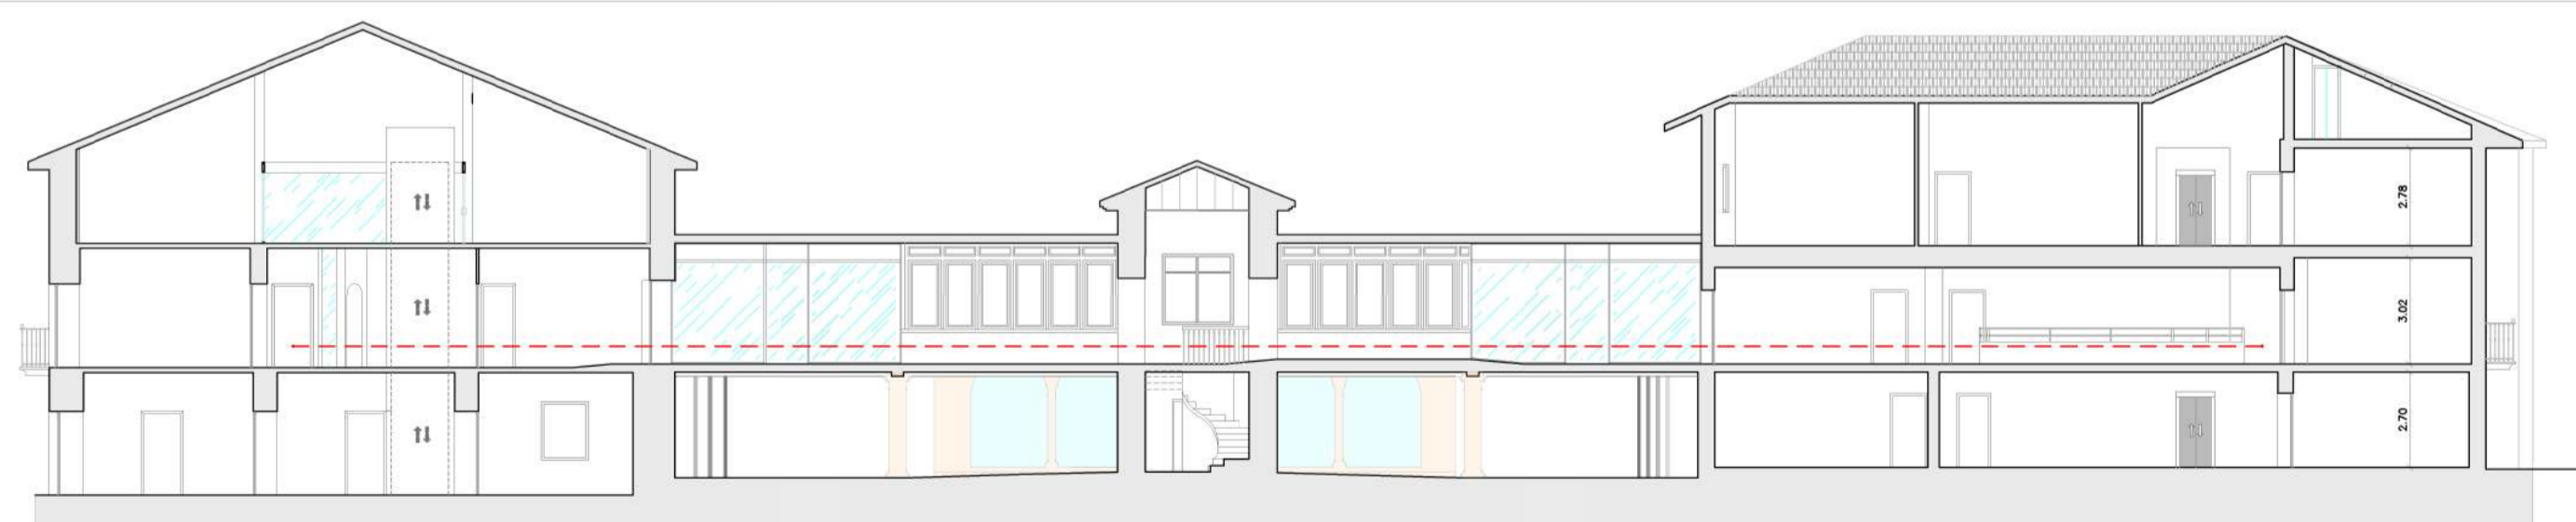
SECCIÓN ALA NORTE  
E=1:200

CONCEPCIÓN UNITARIA DEL PALACIO. APERTURA DE VANOS CREANDO UN EJE DE COMUNICACIÓN ENTRE TODOS LOS RECINTOS.

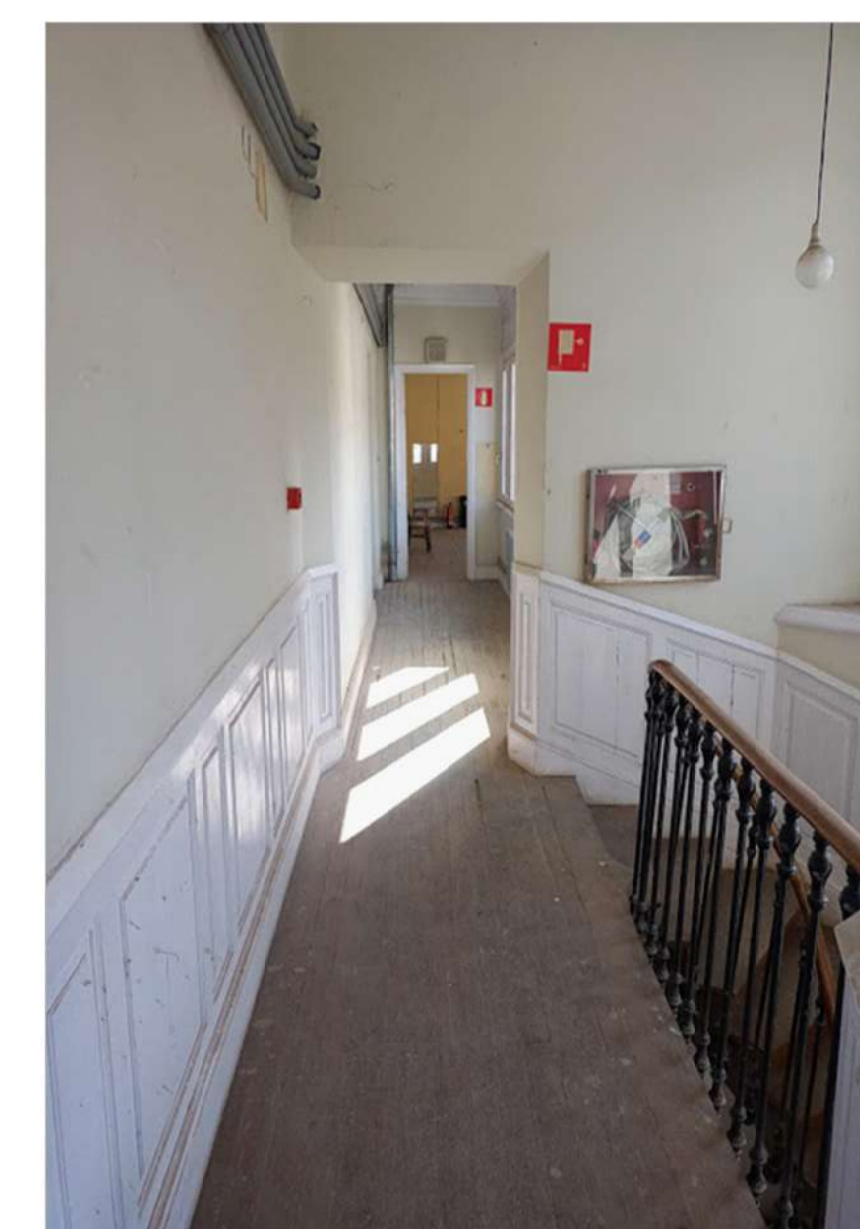
ALA NORTE. PLANTA PRIMERA.  
PASILLO EJE DE COMUNICACIÓN

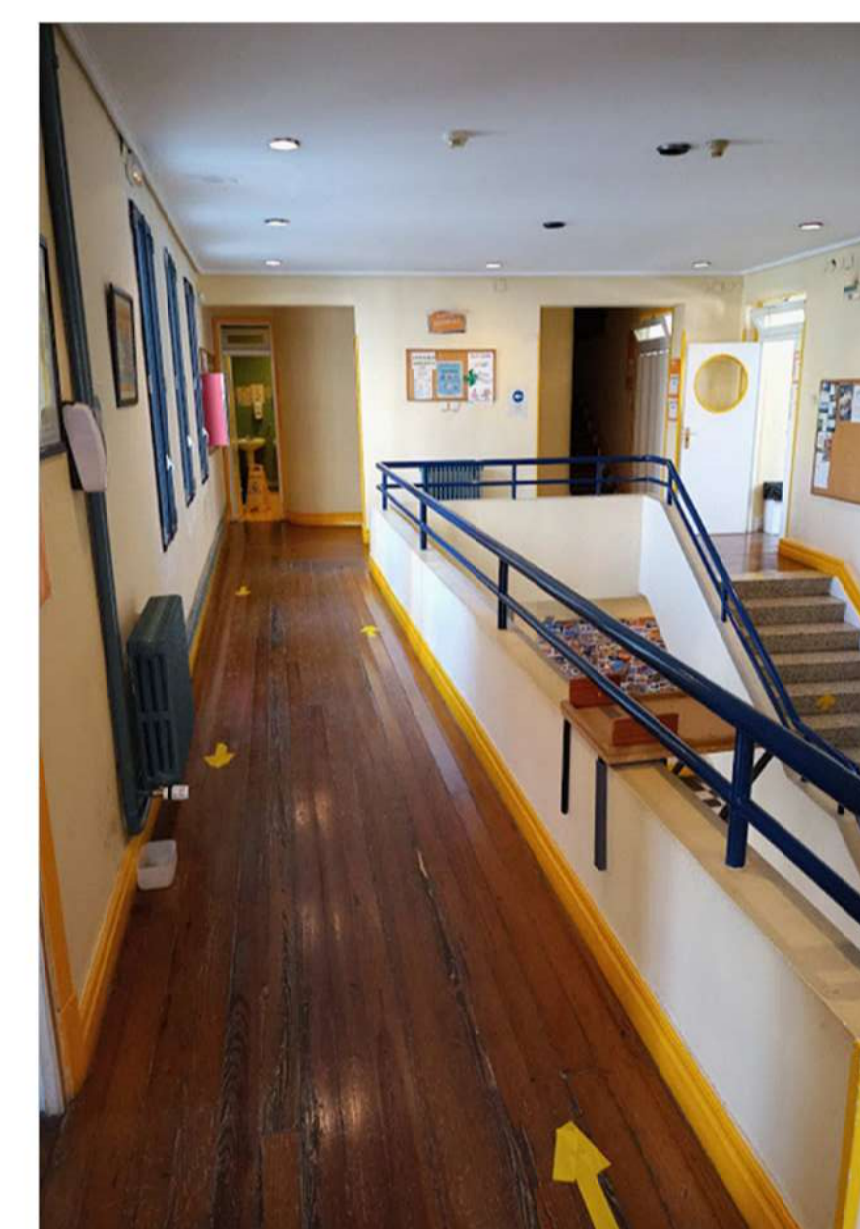
EUSKALTEGI PLANTA PRIMERA. COMUNICACIÓN  
INTERNA HACIA EL NUEVO EJE CON EL ALA NORTE
